## Стабильная печать в отопительный сезон: методы устранения фона, волн и «вуали».

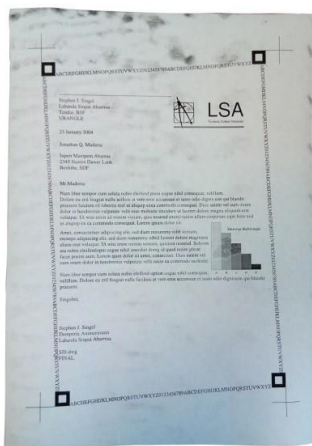
Несмотря на усилия производителей тонера и сервисных центров, проблема не исчезает, а становится массовой. Это напрямую связано с ростом доли совместимых картриджей, попадающих в заправку. В профессиональной среде нет единого названия для этого эффекта, однако определения «волны», «вуаль», «муар» или «след шины» достаточно точно описывают клиническую картину и идентифицируют данную проблему. Часто описанное явление сопровождается повышенным серым фоном на отпечатке.

#### Пример такого отпечатка.

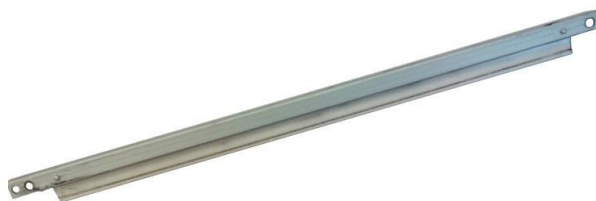
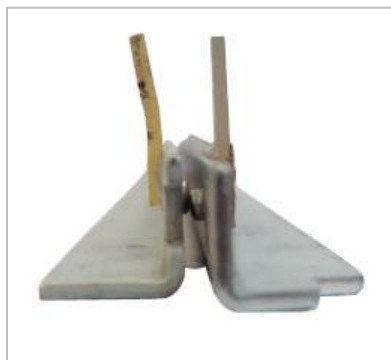
- **Признаки износа:** Появление желтого оттенка – первый сигнал о старении материала. Недорогие полимеры имеют ограниченный срок службы и со временем теряют свои свойства.
- **Критический дефект:** Если на кромке видна «фиолетовая дорожка выработки» (как на фото ниже), лезвие подлежит немедленной замене. Этот дефект невозможно устранить ни химической очисткой, ни механическим воздействием.

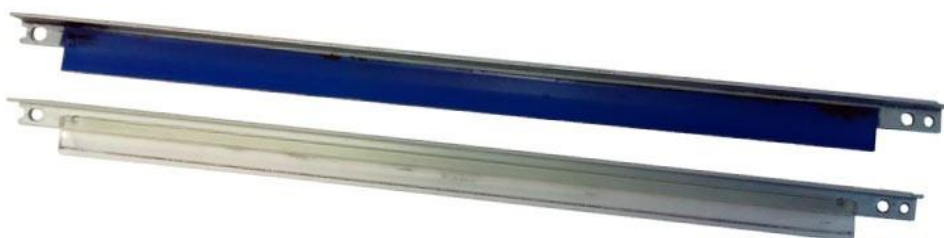
На фото заметно, что полимерная кромка лезвия слева со временем деформировалась ("отогнулась"). Этот дефект достаточно часто встречается в совместимых картриджах. При быстрой заправке данный нюанс легко упустить из виду, особенно если регламент работ не подразумевает полный демонтаж дозирующего лезвия для глубокой очистки. Тем не менее, проверка этого узла может существенно повлиять на итоговое качество печати.

- **Проблема мягкого полимера:** В картриджах китайского производства часто устанавливаются дозирующие лезвия магнитного вала (Doctor Blade) с избыточно мягкой полимерной кромкой.

В таких случаях лезвие стоит заменить, либо можно восстановить его рабочие свойства, придав "обмякшей" кромке дополнительную жесткость. Для этого с обратной стороны подклеивается полоска виниловой пленки (в этой роли отлично себя зарекомендовала обычная изолента). Такой прием не только продлевает срок службы лезвия, но и позволяет успешно использовать "более черные" (насыщенные) тонеры без риска появления дефектов».
